# Långsiktig kompaktering av växtbäddar i stadsmiljö – En fallstudie av en lindallé i Malmö

Long-term soil compaction of planting beds in urban environments  
- A case study on a linden avenue in Malmö

**Kurstitel:** Examensarbete i landskapsarkitektur för landskapsingenjörer

**Utgivningsår:** 2017

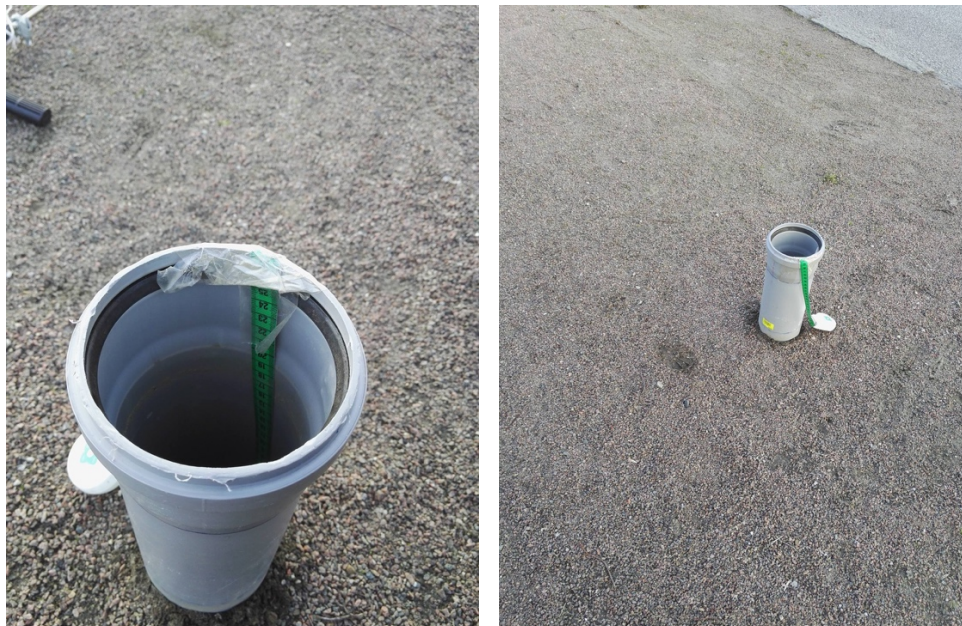
*Fig. 3.2.1a* Delar av materialet för provtagning av infiltrationshastighet, enkelrings-infiltrimeter och måttband.

Ett avsågat avloppsrör med en diameter på 10,5cm användes för att göra mätningarna (se Fig. 3.2.1a). Vid provtagningen trycktes röret ned 7 cm i marken med hjälp av en hammare och med handkraft roterande rörelser. För att få ett jämnt djup flyttades hammaren regelbundet mellan slagen. När röret var nere i marken rättades markytan till försiktigt längs rörets kant med en knivspets ifall eventuella vallar eller gravar bildats. Sedan fylldes vatten upp till en bestämd punkt, 17cm från markytan. Därefter mättes vattennivån med jämna tidsintervall (1gg/min) i 15 minuter. Ifall vattnet ej hade absorberats efter 15 minuter avslutades mätningen.

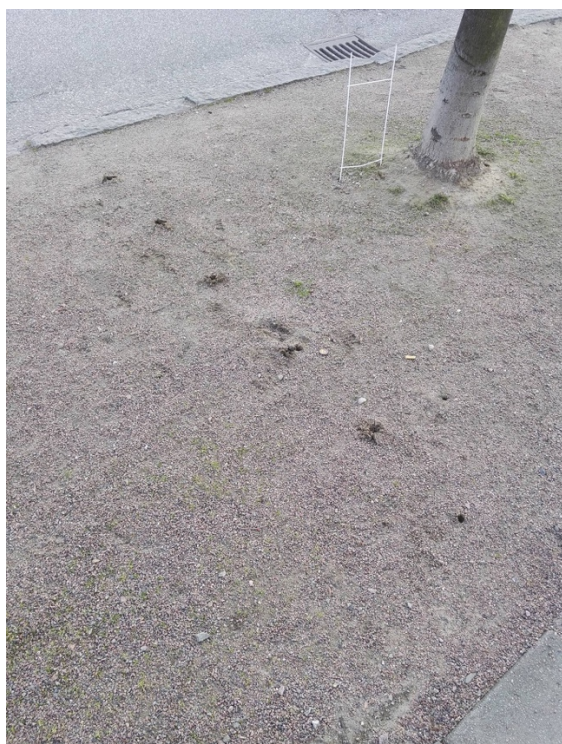
**Fig. 3.2.2b** Bild av en testplats för provtagning av penetrationsmotstånd.

Vid provtagningarna gjordes 6 stycken test per testplats i en så rak linje som möjligt över växtbädden (se Fig. 3.2.2b). Testplatsen drogs ca. 1,5m vid sidan av den mest närliggande stammen. Ifall en rot eller sten tycktes påträffas under mätningen gjordes en ny mätning så nära som möjligt utan att eventuell luckring från tidigare hål skulle ha någon påverkan. Det gjordes tre tester för grupp A och B och 18 tester för grupp C. Ökningen av testplatser för grupp C ansågs lämplig då växtbäddarna både är längre och uppdelade i flera växtbäddar på var sida om vägen.

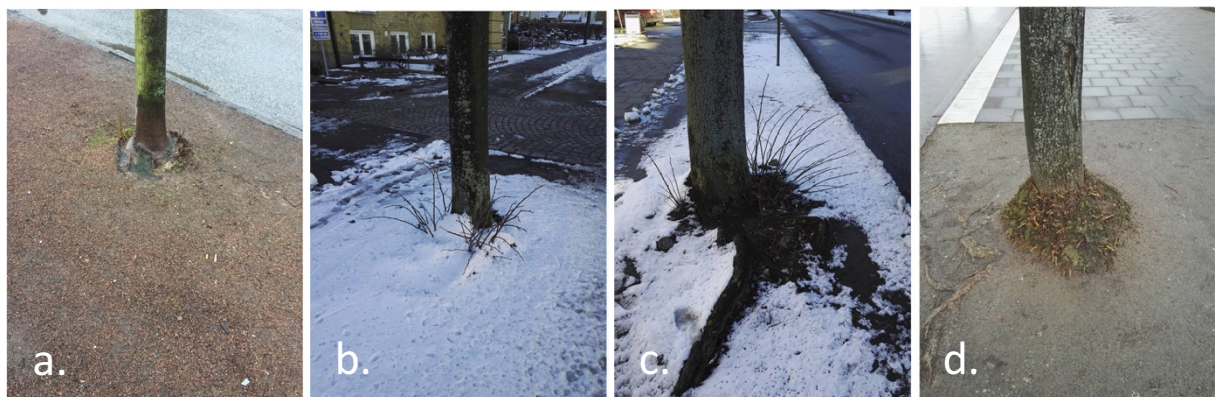
**Fig. 3.3.3.** Skott från stambasen på träd från grupp B och C. Bild a visar ett träd från grupp B och bild b-d visar träd från grupp C.

Skott från antingen rothalsen och stammen upptäcktes på en majoritet av träden fanns representerat inom alla grupper. Mängden skott varierade emellertid stort mellan individerna (se Fig. 3.3.3.). Tre träd med mycket skott från rothalsen hade en till synes god vitalitet (se träd 15, 30 och 36 i bilaga 1). Det resterande trädet med särskilt mycket skott från rothalsen var ett av träden som stod vid en busshållplats med vitalitet 3 (se bild 3.3.3.d och träd 19 i bilaga 1).

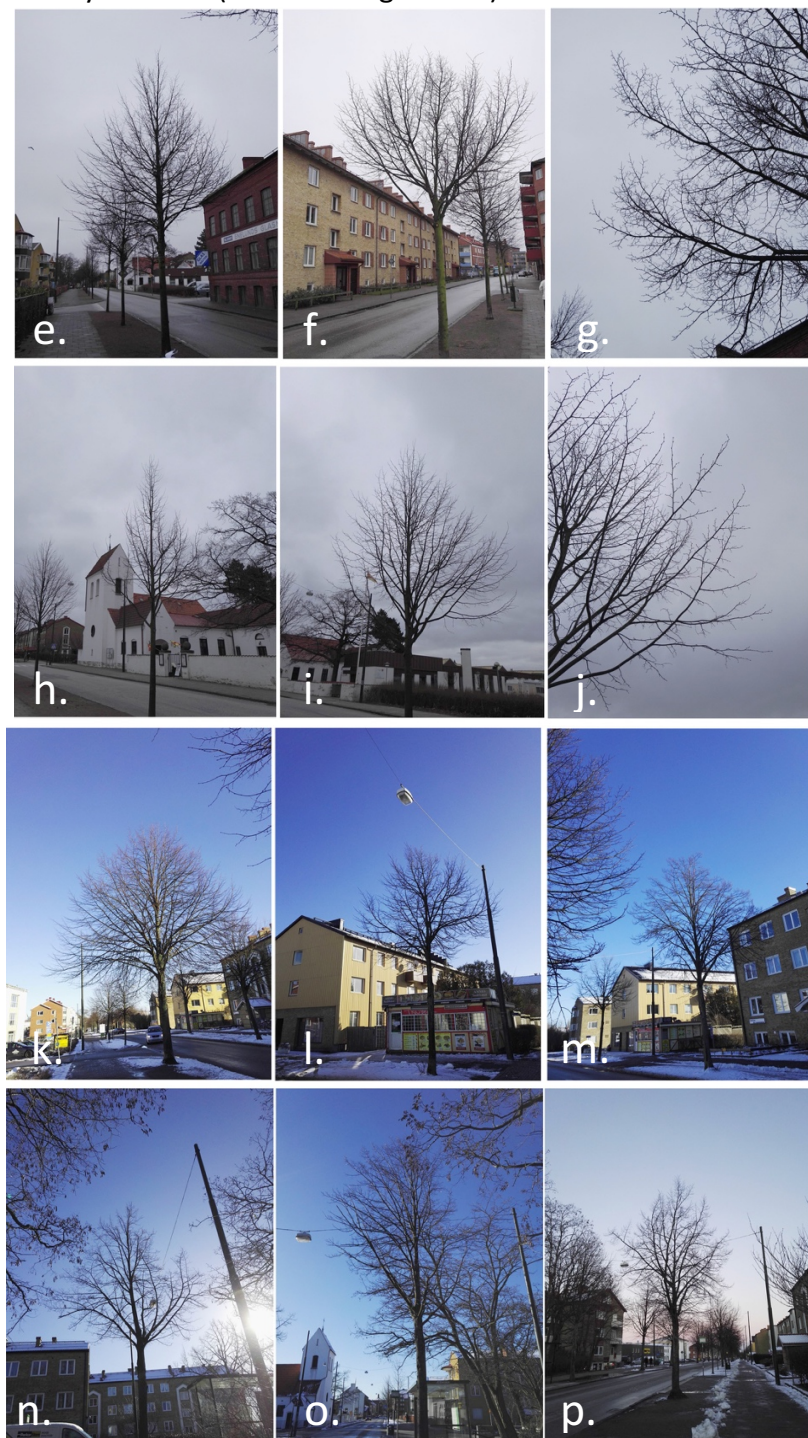
**Fig. 3.3.4a.** Ett urval av kronor från alla tre grupper. Bild e-g visar grupp A, h-j grupp B och k-p grupp C.

Ett urval av besiktade trädkronor visas i Fig. 3.3.4a. Besiktningen av trädkronor visade att träden i grupp A hade en till synes kort skotttillväxt. Denna slutsats drogs av trädens täta och förgrenade kronor. I jämförelse var kronorna i grupp B inte lika täta och skotttillväxten uppskattades vara längre. Förhållandet på kronorna i grupp C varierade stort. Vissa trädskronor uppskattades vara jämna och friska medan andra hade en till synes dålig skotttillväxt. Ett par träd såg ut att vara i speciellt dåligt skick med låg tillväxt och döda grenar i kronans solbelysta delar (se bild o i Fig. 3.3.4a).

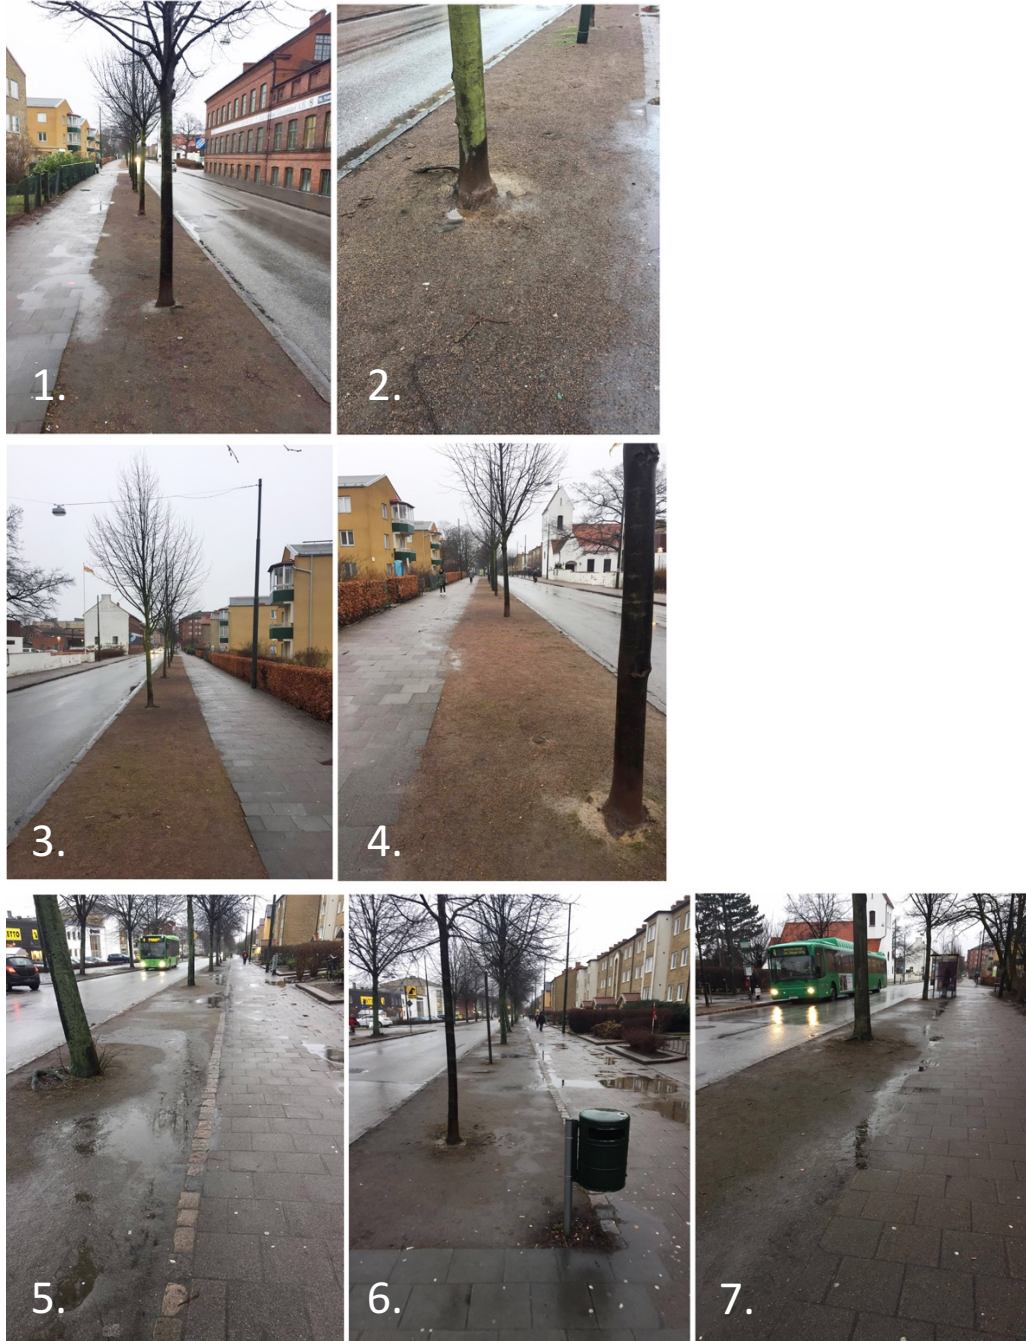
**Fig. 3.3.4b.** Växtbäddar från samtliga grupper efter ett långvarigt regnfall. Bild 1–2 visar växtbädden för grupp A, 3–4 visar växtbädden för grupp B och 5–7 visar ett urval av växtbäddarna för grupp C.

Bilder på de olika gruppernas växtbäddar efter ett regnfall visas i Fig. 3.3.4b.

Infiltrationshastigheten upptäcktes skilja sig stort mellan växtbäddarna. Växtbädden för grupp A hade efter ett långvarigt regn flera pölar längs växtbäddens kanter och i vissa fall vid trädens stam. Växtbädden för grupp B skilde sig här med endast en vattenansamling i växtbäddens kant och inga fall av vattenansamlingar vid trädens stammar. Resultaten för grupp C varierade här också i likhet med resultaten från besiktningen av kronorna. I vissa delar av växtbäddarna upptäcktes stora vattenansamlingar medan vatten hade infiltrerats bättre i andra delar.

Den långsamma infiltrationen av regnvatten stod i kontrast till de resultat som gavs av infiltrationsmätningarna. Det syntes tydligt att vattnet infiltrerades långsammare i växtbädden för grupp A, där flera pölar med stående vatten upptäcktes, i jämförelse med växtbädden för grupp B, där bara en enstaka pöl inte hade infiltrerats (se bild 1–2 och 3–4 i fig. 3.3.4b.). Det kan därmed antas att resultaten från undersökningen med enkelringsinfiltrimetern i denna fallstudie var en bristande metod och därmed inte visade på växtbäddarnas verkliga kompakteringsgrad.
